**INFORME EJECUTIVO  
ABRIL 2013  
PRESA, OBRAS ANEXAS Y COMPLEMENTARIAS**

El presente Informe Mensual tiene como objetivo detallar las actividades que se realizaron en el período indicado, del Contrato de “Servicios de Supervisión Técnica de la Construcción de la Presa y Obras Anexas del Proyecto Múltiple Misicuni”.

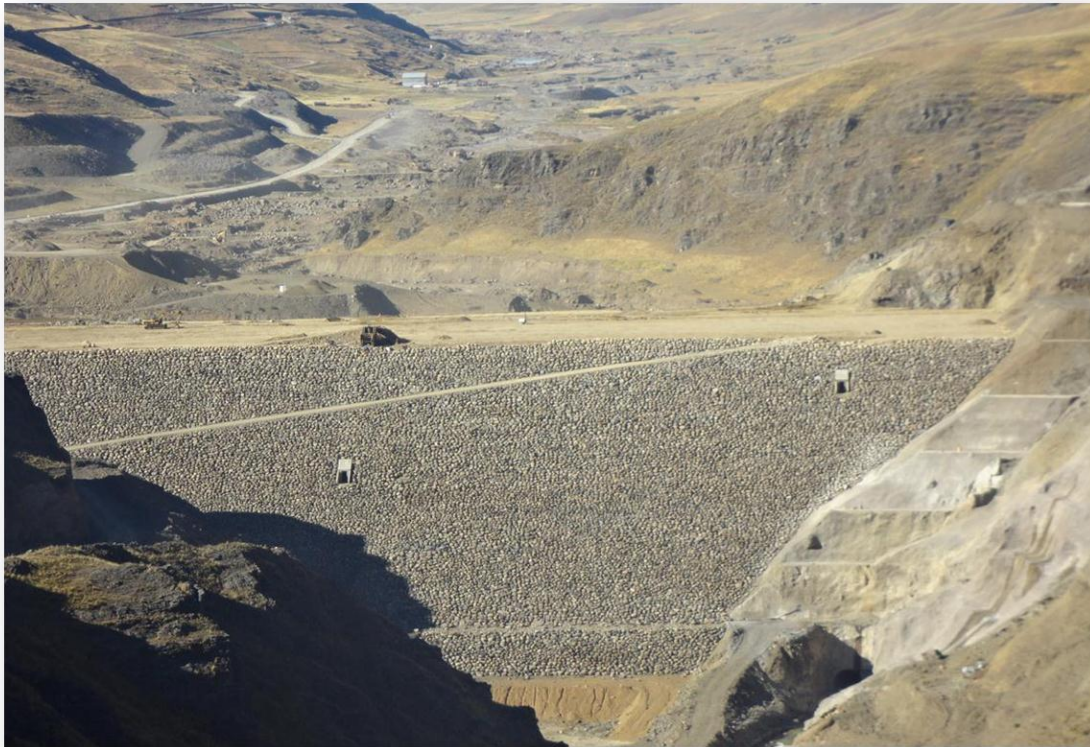
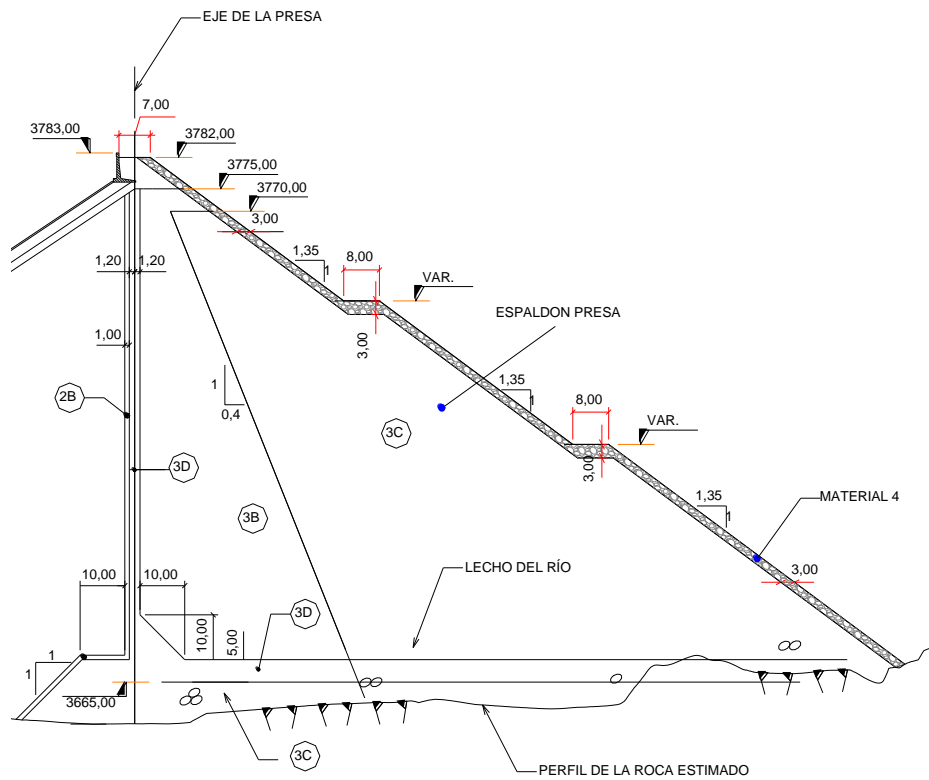
**ENROCADO DE PROTECCIÓN, SECTOR ESPALDÓN DE LA PRESA. 21-04-2013**

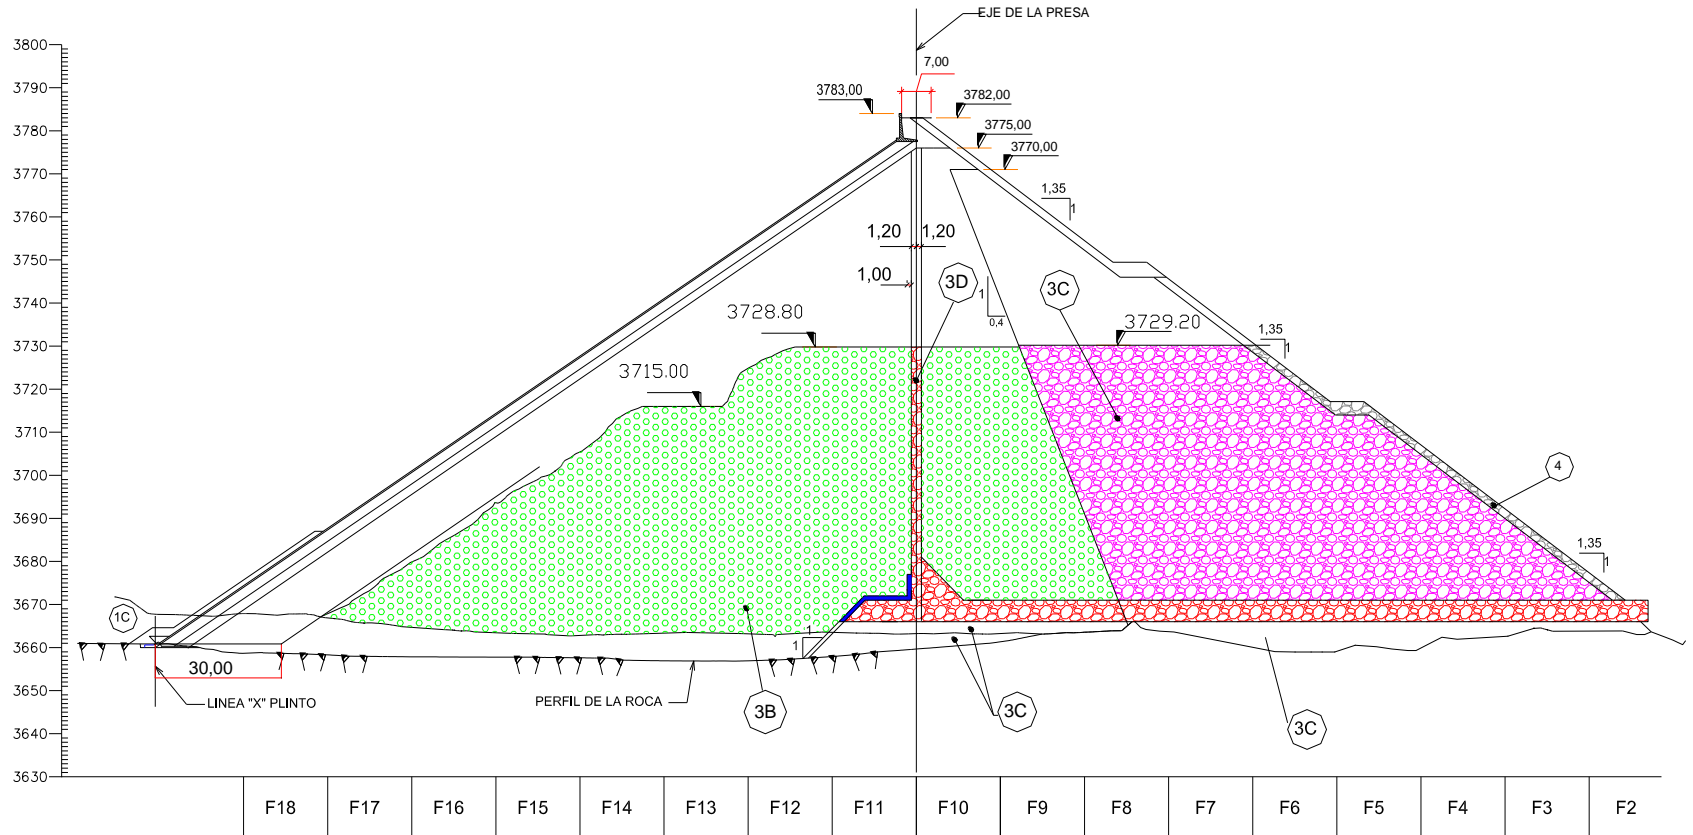
## RELLENOS DE LA PRESA APOYO AL ESTRIBO IZQUIERDO

**A CONTINUACION SE PRESENTA EL ESQUEMA DE INCORPORACIÓN DE MATERIALES EN LA PRESA ZONA 3B, 2B Y 3D**

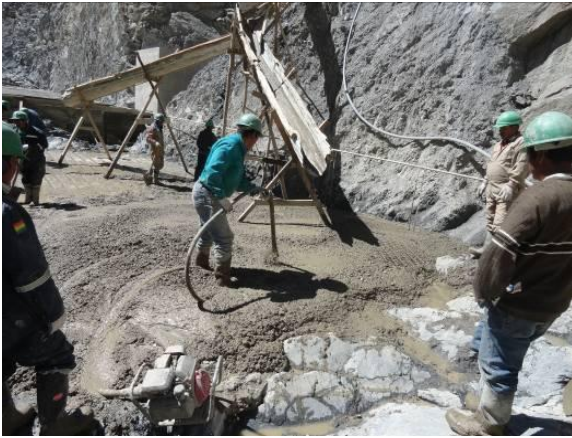
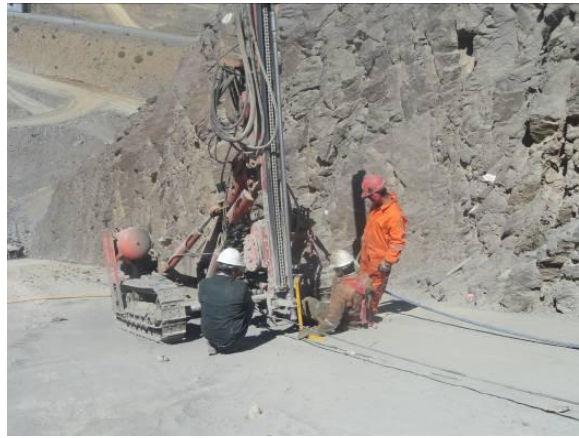
## 8.3 Hormigón de regularización plinto Izquierdo-Derecho y Perforaciones

En el periodo del presente informe se vaciaron 422,50 m<sup>3</sup> de Hormigón Clase K de regularización en plinto izquierdo, 304,50 m<sup>3</sup> en plinto derecho 42 perforaciones para barras de anclaje.

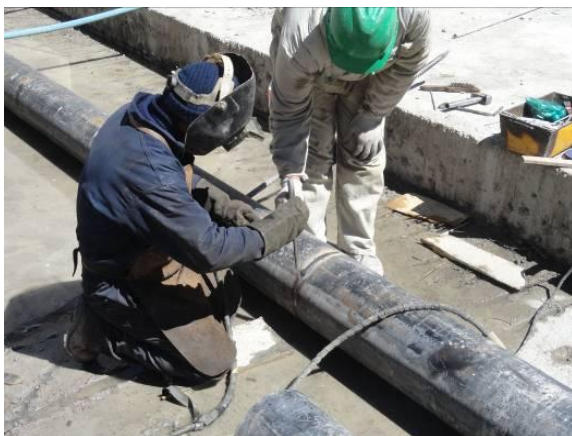
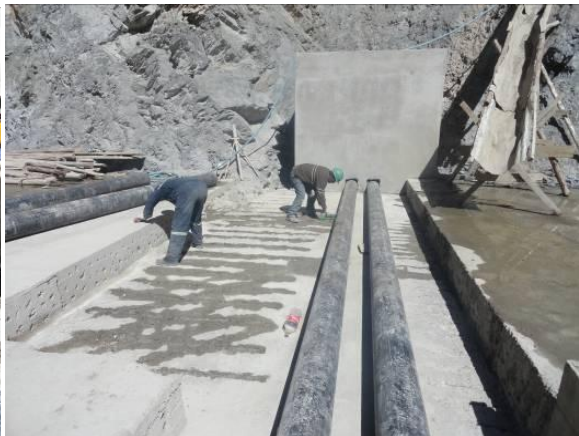
## 8.4 Caja de Drenaje

En fecha 12, llego a obra la tubería para la caja de drenaje Ø250 mm. Entre fechas 22 al 24, se procedió con el trabajo de soldadura de las tuberías y su respectiva instalación en la caja de drenaje.

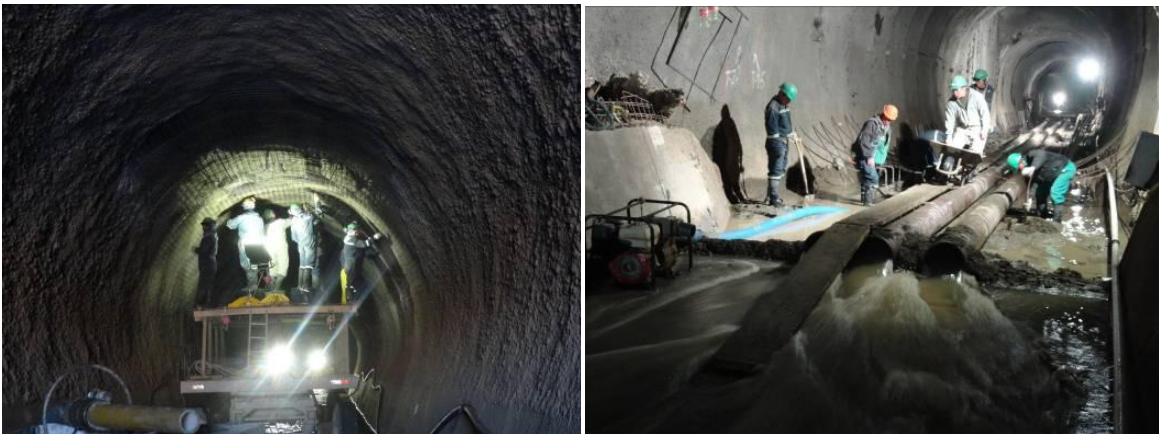
## 8.7 Túnel de desvío

Entre fechas 01 al 09 y 15 al 20, se realizó la limpieza manual de material acumulado en las mallas electrosoldadas entre progresivas 0+090 a 0+175. Se realizó la instalación de malla electrosoldada un Total de 12.90 (KN) en peso. Instalación de barras de fijación EN Longitud 111 (m). Hormigón proyectado 41 (m<sup>3</sup>), se hace notar que los volúmenes presentados no son efectivos para pago, debido a que gran parte de los mismos fueron a rellenar las sobre excavaciones existentes.

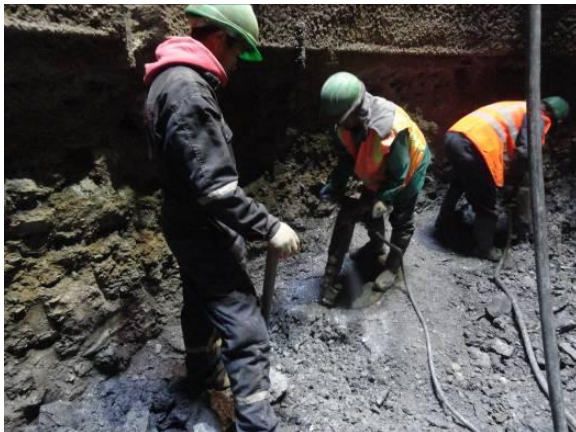
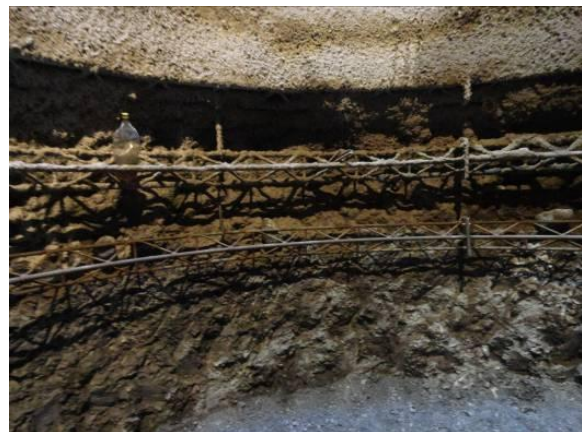
## 8.10 Pozo de Compuertas

En el presente periodo se ha continuado los trabajos de excavación del pozo de compuertas de acuerdo a lo siguiente:

• Excavación Manual	152,10 m <sup>3</sup>
• Colocado de 11 cerchas de acero	28,60 KN
• Colocado de Hormigón Proyectado	19,02 m <sup>3</sup>

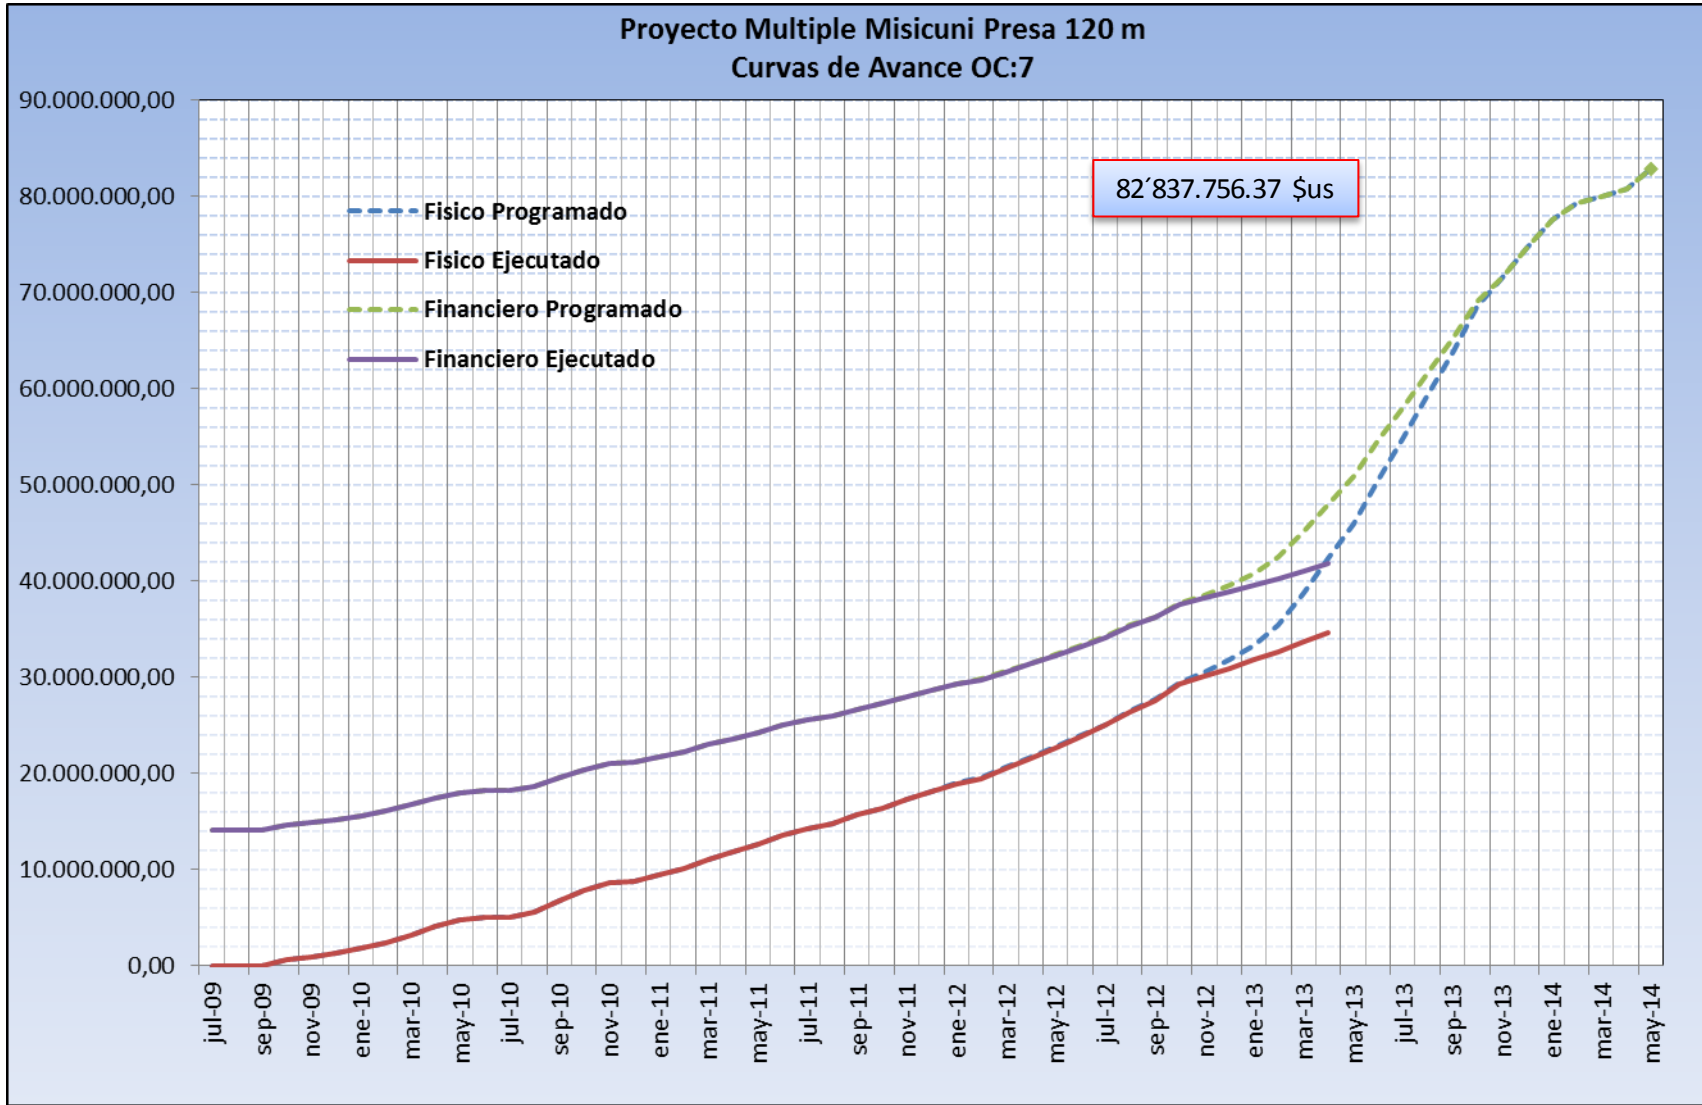
### 9.3 Avance Mensual Programado y Ejecutado Acumulado Según Orden de Cambio Nº 7.

Los gráficos a continuación, presentan el estado de avance del Cronograma y el Avance Físico y Financiero acumulado programado del Proyecto en el transcurso de todo el plazo del mismo, el avance físico financiero acumulado ejecutado, se presenta hasta el mes anterior del período del presente informe. Es importante señalar que esta evaluación está realizada sobre la base del Cronograma Vigente.
