*Publicación Periódica*  
Año 3 – N° 1  
Septiembre 2012

# Misicuni

## CONSTRUCCION DE LA PRESA, OBRAS ANEXAS Y COMPLEMENTARIAS

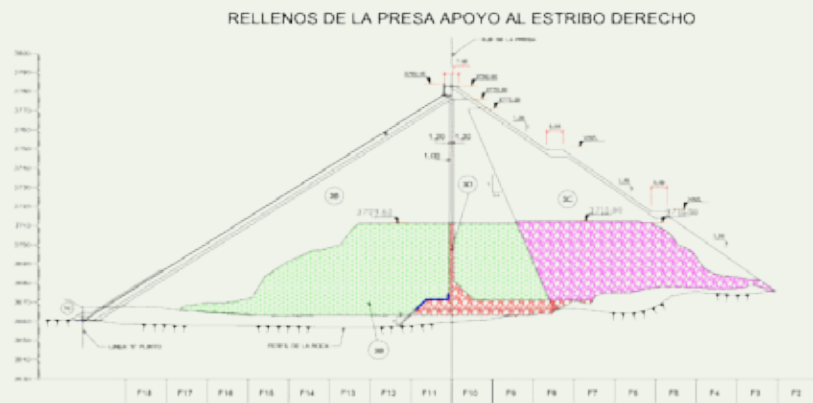
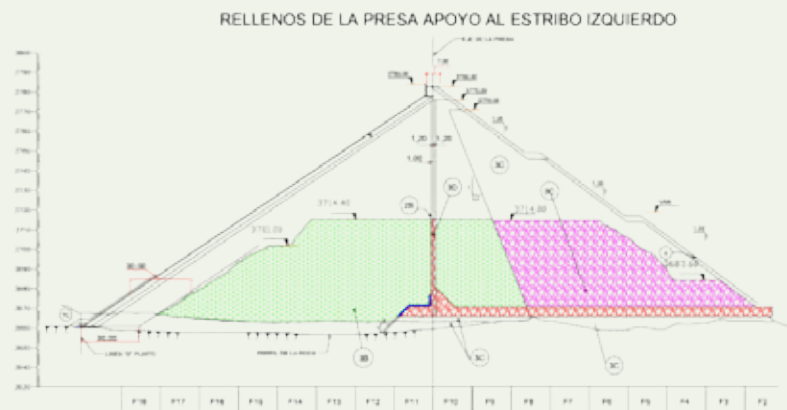
Durante el periodo, se avanzó con la incorporación del material de relleno 3B, material semipermeable 2B, filtro 3D y material de relleno 3C, en el sector aguas abajo del plinto de la Presa, sector de apoyo al estribo izquierdo y la limpieza del material suelto y en roca en el lecho del rio, sector plinto.

La Supervisión realizó la verificación a través de ensayos en el laboratorio de Boca-toma de manera conjunta con el Contratista de los materiales 3B, 3D, 3C y 2B por incorporar e incorporados en los rellenos de la presa. Aprobadas las granulometrías, el material de relleno se ha incorporado al cuerpo de la presa de acuerdo a lo previsto en las Especificaciones Técnicas.

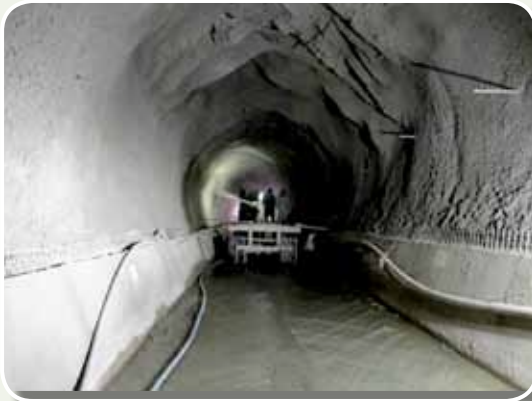
Hormigón proyectado progresiva 0+110

Luego de la culminación de los trabajos de excavación del túnel el Contratista siguiendo su cronograma de actividades, continúa con los trabajos de instalación de malla electrosoldada y colocado de concreto proyectado.

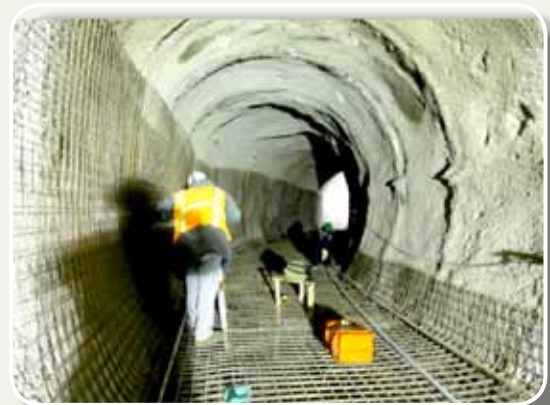
Instalación de niveles para hormigonado de solera

La galería de acceso se encuentra ubicada en la margen izquierda del río Misicuni. Tiene una longitud de 198.83 metros, la sección es en forma de herradura, con un ancho de 2.7 m y un alto de 3.70 m. La cota de empalme con el túnel de desvío es la 3673 y la cota en el ingreso a la galería de acceso es la 3680.

A la fecha ya se tienen concluidos los trabajos de anclajes en todas las secciones requeridas según diseño, INCORPORÁNDOSE EN EL PERIODO LOS TRABAJOS DE REVESTIMIENTO DEFINITIVO, se ha realizado el colocado de malla electrosoldada y su fijación con las barras de anclaje según diseño del revestimiento del túnel y galería de acceso.

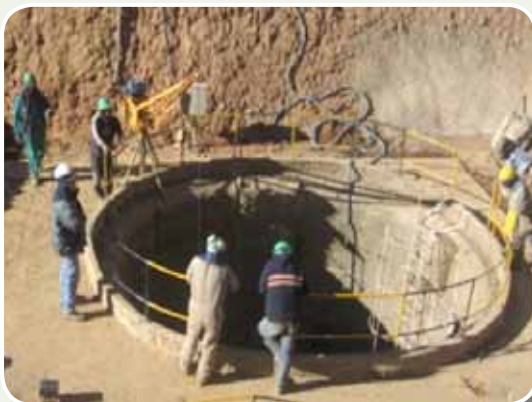
### • POZO DE COMPUERTAS

En el presente período se continuó con los trabajos en este frente, con la excavación y sostenimiento de los taludes adyacentes a este sector, por lo que el Contratista presentó a la Supervisión la metodología de excavación y los tipos de sostenimiento previsto para el sostenimiento primario.

La Supervisión realizó el control de actividades de excavaciones, colocado de malla electro soldada, colocado hormigón lanzado, colocado de (DHPs) y colocado de cerchas, tomando en cuenta las Especificaciones Técnicas del Proyecto.

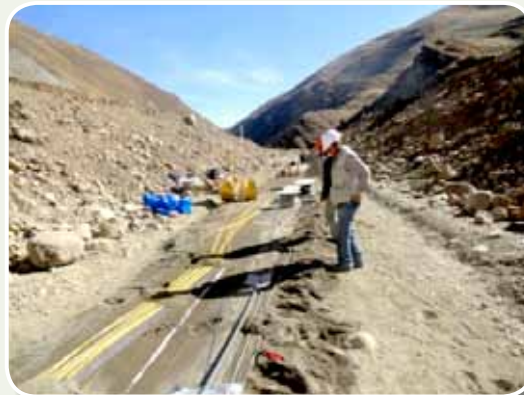
En el período se continuó con la protección de los instrumentos instalados conforme se va incorporando material a la presa. Esta protección está siendo ejecutada ya sea con material tipo 2B o el especificado en planos.

Se instruyó al Contratista que la protección de los instrumentos deberá ser con el material D1 que indica como material F en los planos de instrumentación.

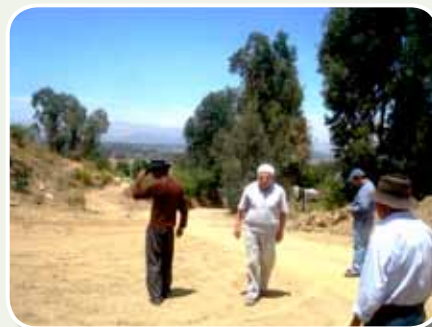
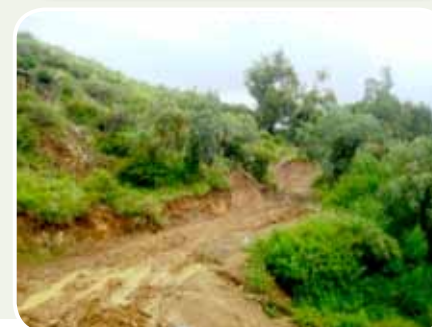
Para realizar el traslado de material de corte al botadero en inmediaciones del Río Piusi, inicialmente fue necesario habilitar un acceso, en ese sentido se realizó las gestiones respectivas con los dirigentes y propietarios de predios en ese sector. Por otro lado se colocaron alcantarillas en la quebrada Rojas Mayu para evitar el arrastre de material fino. La plataforma del camino de acceso fue estabilizado con material rocoso, se realizaron los reencauces en las quebradas para evitar afectaciones a parcelas, infraestructura y los accesos habilitados.

En la quebrada Jove que actualmente se utiliza como camino de acceso para la obra, se realizaron trabajos de cuneteado, hasta su redireccionamiento hacia el río Chijllaviri y así evitar la afectación de parcelas contiguas a este acceso.
